Verlegung von Bodenbelägen aus Naturwerkstein (Teil 3):

Verfärbung von Naturwerkstein

Ursachen für die Verfärbung von Naturwerkstein

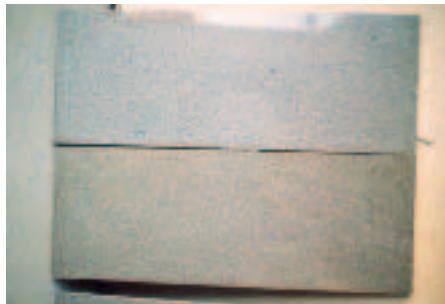
An einem Granodiorit zeigten sich nach dem Verlegen im Mittelbett deutlich gelbbraune Verfärbungen. Da sie die ursprünglich graue Gesteinsfarbe entstellten, waren sie aus technischer Sicht als gravierender optischer Fehler zu bewerten. Derartige Verfärbungen sind nicht naturbedingt, weshalb sie auch nicht durch die VOB Naturwerkstein abgedeckt sind. Nach Punkt 2.1.4 dieser Norm heißt es zum Aussehen von Naturwerksteinen, dass Farb-, Struktur- und Texturschwankungen innerhalb desselben Vorkommens zulässig sind. Zu den festgestellten Verfärbungen kam es jedoch erst durch den Einbau (Bild 1).

Bild 1: Verfärbte Granodioritplatte im Vergleich zur unverfärbten Platte im Originalfarbton.

Mit einem geeigneten Rostumwandler lassen sich die Braunverfärbungen im Labor zwar oberflächlich entfernen, aber nach der Abtrocknung weist der behandelte Stein eine deutliche Dunkelfärbung auf. Und das Risiko bleibt: Ein erneutes Eindringen von Feuchtigkeit in den Bodenaufbau kann zu neuen Verfärbungen führen. ◀

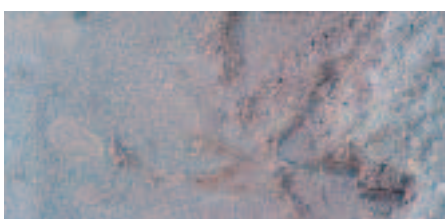
oder verpackungsbedingten Rostanlagerungen, wie sie an der Rückseite der untersuchten Natursteinplatten festgestellt wurden (Bild 2). Zusätzlich wurden in oberflächennahen Bereichen des den verfärbten Natursteinplatten anhaftenden Estrichs rostige Zuschlagskörner und organisches Material festgestellt (Bilder 3 und 4).

Im Anmachwasser zementärer Klebemörtel wird der Rost angelöst und an die Oberfläche der Natursteinplatten transportiert. Dort führt er zu den festgestellten gelbbraunen Verfärbungen. Mit den Rostanlagerungen und den rostigen Zuschlagskörnern im Estrich lassen sich auch die wolkigen und ungleichmäßigen Verfärbungen an den Plattenoberflächen erklären. Auch organische Substanzen werden durch das Anmachwasser des Klebemörtels angelöst und an die Natursteinoberfläche befördert, wo sie die

Bild 2: Rostanlagerungen an der Plattenrückseite.

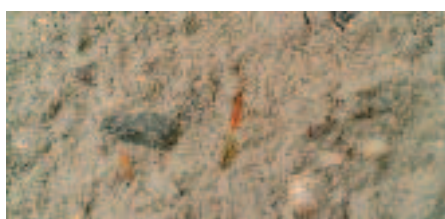
Bild 3: Organisches Material (Holzsplitter) in der obersten Schicht des Estrichs.

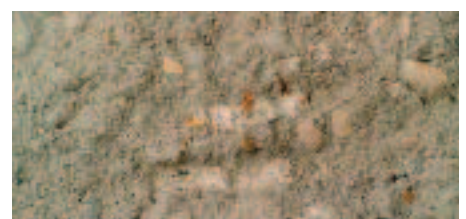
Bild 4: Rostige Zuschlagskörner in der obersten Schicht des Estrichs.
