Über den Einsatz von Naturwerkstein in Schwimmbädern und anderen Nassbereichen

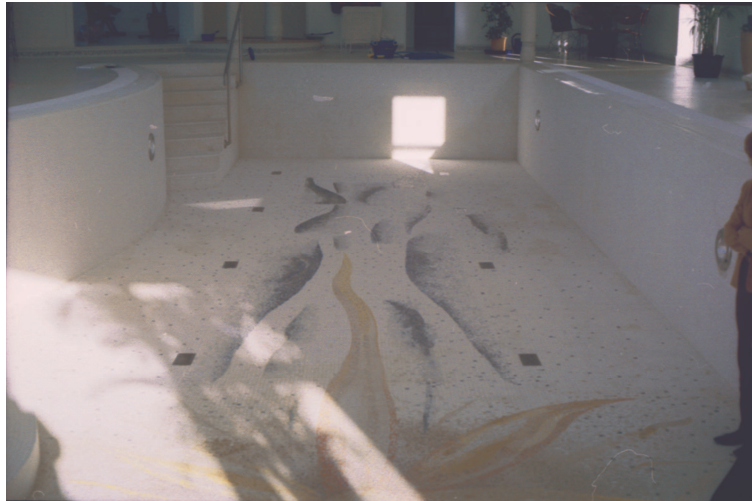
Zum Zeitpunkt der Besichtigung durch den Verfasser dieses Artikels befand sich auf dem Beckenkopf, den Beckenwänden und am Beckenboden ein beige-bräunlicher, mehlig Belag. Vor dem Ablassen des Beckenwassers entnommene Wasserproben enthielten einen weißen Niederschlag. Dieser wurde im Labor als Calcit (Kalk) und Spuren von Quarz analysiert. Das Leitungswasser zum Befüllen des Schwimmbeckens weist eine Gesamthärte von 15,4° dH (deutsche Härtegrade) aus. Im Beckenwasser wurde eine Gesamthärte von 22,3° dH festgestellt.

Bild 2.1.1: Schwimmbecken mit Belägen aus Kalkstein

Kalk bzw. Kalkstein ist in bestimmten Mengen in Wasser löslich. Die Ablagerungen auf Beckenwänden und Beckenboden sowie der zweifelsfreie Nachweis von Kalk im Rückstand des Beckenwassers zeigen, dass im Wasser größere Mengen Kalk gelöst sind, die bei entsprechenden Bedingungen wieder als weißer Niederschlag ausfallen.

Der Vergleich des Härtegrades des Füllwassers (15,4° dH) mit dem Härtegrad des Beckenwassers (22,3° dH) zeigt ebenfalls, dass Kalk im Beckenwasser in Lösung geht. Bei einer Wassertemperatur von 10° C (Füllwassertemperatur) ist etwa die doppelte Menge Kalk im Wasser löslich wie bei einer Wassertemperatur von 30° C (Betriebstemperatur des Beckenwassers). Kalk der sich im kühlen Füllwasser wegen des höheren Kohlensäuregehaltes lösen kann muss im warmen Beckenwasser wieder ausfallen und zu den beobachteten Erscheinungen führen.

Aus den genannten Gründen ist der eingesetzte Kalkstein, insbesondere das verwendete Mosaik nicht für den Einsatz im Schwimmbecken geeignet. Ein Einsatz in Bädern außerhalb des Schwimmbeckens ist möglich.

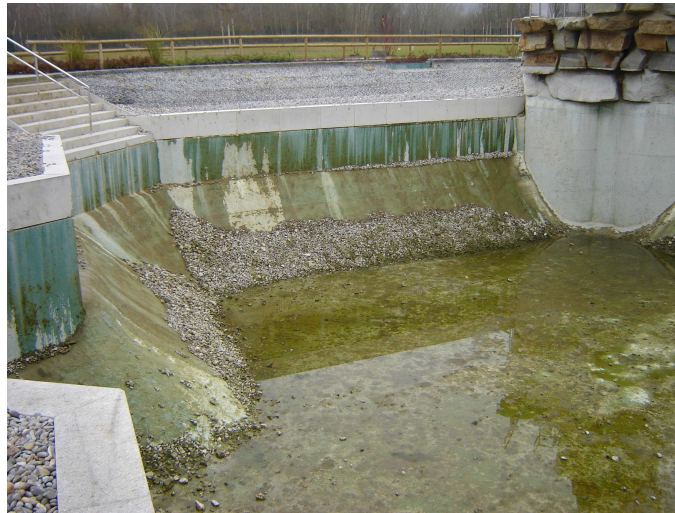
An den Fugen der Natursteinbeläge sind helle Ausblühungen zu erkennen. In der Wasserwechselzone am Uferand ist ein heller Belag auf den Natursteinplatten zu erkennen. Im Nichtschwimmerbereich bis zu einer Wassertiefe von 80-100 cm waren ebenfalls helle Ausblühungen im Bereich der Fugen des Granitbelages am Teichboden sichtbar. Die Teichwände in den tieferen Wasserbereichen wurden aus Beton hergestellt und mit der Teichfolie abgedichtet. An der Mörtelfuge zwischen den Teichwänden und den aufliegenden Natursteinblöcken waren deutlich sichtbare Ausblühungen zu erkennen.

Bild 2.2.1: Starke Kalkausblühungen auf der Teichfolie und den Natursteinen

Bei den festgestellten hellen Ausblühungen handelt es sich ausweislich der Laboruntersuchungen um Carbonat (Kalksinter) mit Beimengungen von fein verteiltem Quarz und Silikatmineralen. Die Ausblühungen sind somit als Kalkausblühungen zu bezeichnen.

Die festgestellten Ausblühungen und Kalkausfällungen müssen bei der vorliegenden Bauweise zwangsläufig entstehen. Aufgrund der verwendeten Baustoffe muss es zu einer Anreicherung von freiem Kalk im Teichwasser kommen, die sich in den festgestellten Beeinträchtigungen manifestiert. Auch bei einer Verlegung der Natursteine im Mörtelbett auf einem Gefällekeil aus Beton, wären die Ausblühungen nicht zu vermeiden gewesen, wie im Falle der Natursteinblöcke auf den Teichwänden aus Beton zu erkennen ist. Der vorliegend verwendete Granit selbst ist kalkfrei und somit für die Kalkausblühungen nicht ursächlich.

Durch die großen Mengen an Beton und Verlegemörtel steht ein nahezu endloses Reservoir an löslichen Kalkverbindungen zur Verfügung. Diese werden immer wieder Ausblühungen im vorgefundenen Maße verursachen. Die Reinigung der betroffenen Flächen gleicht daher einer Sisyphusarbeit. Um die festgestellten Ausblühungen zu vermeiden, müssten alle mit dem Teichwasser in Verbindung stehenden Betonflächen, auch unterhalb der Plattenbeläge und Kiesschüttungen, fachgerecht abgedichtet werden. Diese Arbeiten müssen entsprechend geplant werden. Durch den beobachteten Anfall von Kalkausblühungen werden die technischen Anlagen zur Wasseraufbereitung, insbesondere Abläufe und Rohrleitungen mit sehr hoher Wahrscheinlichkeit geschädigt.

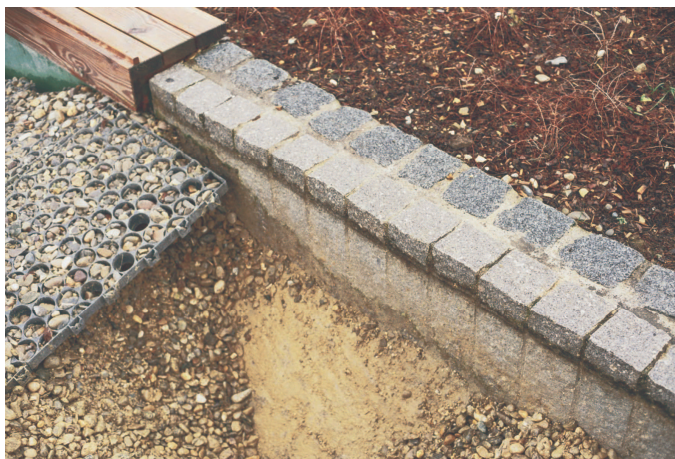
Die Teichfolie wurde im Flachwasserbereich unterhalb des Betonkeils für die Natursteinplatten eingebaut. Im Tiefwasserbereich wurde die Folie unterhalb des Betongefälles für die Kiesschüttung der Uferrandes eingebaut. Der Beton der Natursteinsockel der Sprungtürme steht im Teichwasser. Alle Betonkeile zur Befestigung des Teichrandes aus Granitpflastersteinen und der Treppenwangen aus Granit stehen im Teichwasser.

Bild 2.2.2: Teichfolie unterhalb Gefällebeton für Kiesstrand eingebaut

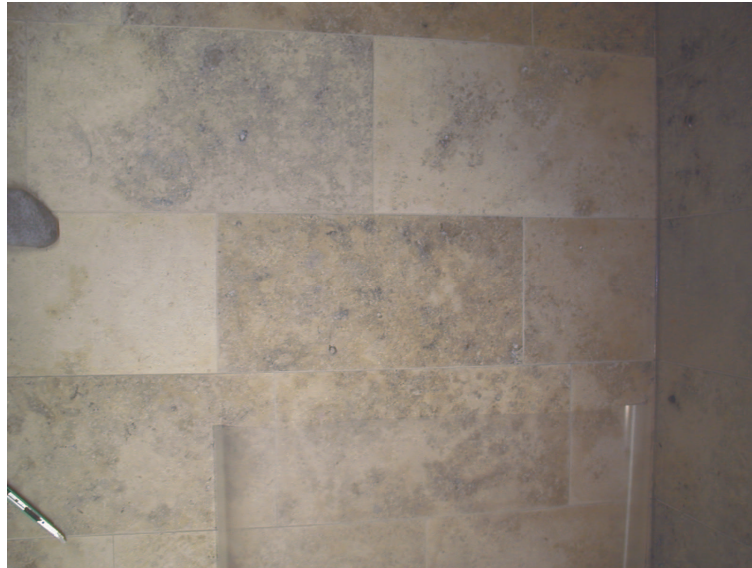
Zum Zeitpunkt der Besichtigung wiesen die Natursteinplatten des Beckenumganges auffällige dunkle Flecken von brauner Farbe auf. Das Schwimmbecken verfügt über einen hochliegenden Wasserstand mit umlaufender Überlaufrinne. Bei Badebetrieb wird der angrenzende Beckenumgang regelmäßig mit Schwallwasser beaufschlagt. Die Luftfeuchtigkeit in der Schwimmhalle ist entsprechend hoch.

Bild 2.3.1: Durch Feuchtigkeit und Alkalität verfärbte Kalksteine

Bei den festgestellten Flecken handelt es sich um irreversible Verfärbungen durch gesteins eigene bituminöse Inhaltsstoffe des eingesetzten Kalksteins. Zementäre Klebemörtel reagieren unter Zugabe von Anmachwasser alkalisch. Die bituminösen Inhaltsstoffe des Kalksteins werden in dem alkalischen Milieu gelöst und an die Gesteinsoberfläche transportiert. Dort führen diese Verbindungen zu den festgestellten Verfärbungen.

Die Verwendung eines ungeeigneten Klebemörtels konnte im vorliegenden Fall ausgeschlossen werden, da in den Wohnräumen des Anwesens der gleiche Stein mit dem gleichen Klebemörtel verfärbungsfrei verlegt wurde. Hohe Feuchtegehalte durch anfallendes Schwallwasser und den Betrieb der Duschen sowie die herrschende Luftfeuchte waren vorliegend schadensursächlich.

Die Verfärbungen sind irreversibel und stellen eine erhebliche optische Beeinträchtigung dar. Die Erscheinungen sind insoweit nicht mehr als hinnehmbar zu bewerten. Eine Entfernung der Verfärbungen ist möglicherweise durch Ausbleichen mit Wasserstoffperoxid oder durch erneutes Sandstrahlen der Beläge zu erzielen. Um dies festzustellen müssen repräsentative Musterflächen angelegt werden. Angrenzende Bereiche müssen hierbei ausreichend geschützt werden, um Beschädigungen zu vermeiden.

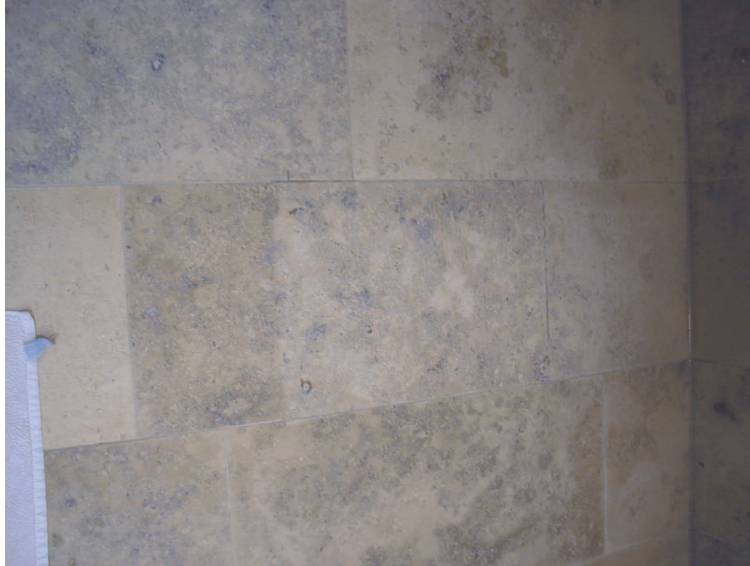
Bild 2.3.2: Durch Bleichen teilweise entfärbte Kalksteine

Ist der ursprüngliche Zustand der Natursteinplatten nicht wieder herzustellen bleibt nur der sehr aufwendige Austausch der beeinträchtigten Natursteinplatten. In Bereichen, die regelmäßig mit Wasser beaufschlagt werden (Beckenumgang, Duschen), ist mit einem erneuten Auftreten von Verfärbungen zu rechnen. Verfärbungsempfindliche Kalksteine sind für derartige Bereiche daher nur bedingt geeignet.

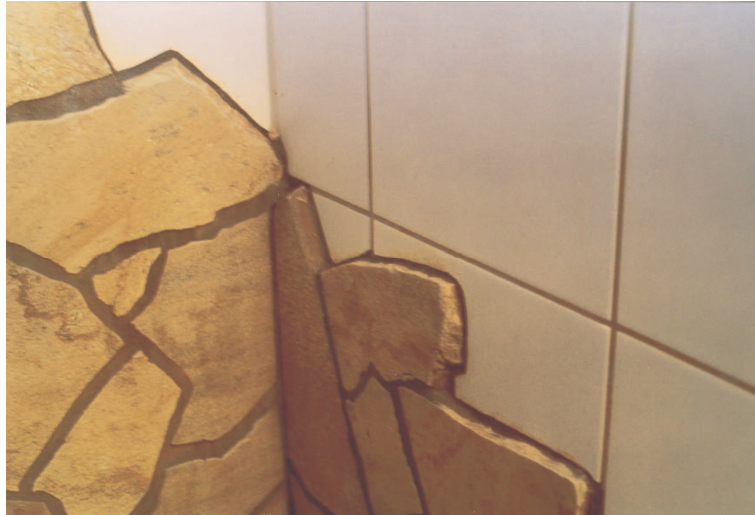
Die zementäre Verfugung der Natursteinbeläge sowie der Fliesenbeläge besitzt einen grauen Farbton. Im Bereich der Dusche sind die zementären Fugen zwischen den Quarzitplatten sowie die an den Natursteinbelag angrenzenden zementären Fugen zwischen den weißen Keramikfliesen rostbraun verfärbt, ebenso die Fugen zwischen den Quarzitplatten und den Fliesen. Die an die Quarzitplatten anschließenden weißen Keramikfliesen haben am Rand zum Natursteinbelag einen bis zu 1 cm breiten rostbraunen Belag.

Bild 2.4.1: Rostbraun abfärbende Quarzitbekleidung

Dass an Spaltflächen von Quarziten aufgrund ihrer metamorphen Entstehung eisenhaltige Beläge entstehen können ist bekannt. Von Bedeutung ist, in welchem Maße sich die festgestellten Eisenverbindungen mobilisieren lassen. Dies ist abhängig von der speziellen Zusammensetzung der Eisenverbindungen sowie deren chemischer Aktivität. Wie die Laborversuche gezeigt haben sind die rostbraunen Beläge des Quarzits bereits in einfachem Leitungswasser löslich, unter Einsatz von sauren Reinigern erhöht sich die Menge des gelösten Eisens. Die ermittelte Wasseraufnahme von 0,4 Gewichts-% ist für Natursteine nicht ungewöhnlich. Bei der vorhandenen Wasseraufnahme kann

Die Gesamtumstände führen dazu, dass mit einem wiederkehrenden Auftreten der Verfärbungen auf den Fliesen- und Fugenoberflächen zu rechnen ist. Der Quarzit ist im vorliegenden Fall insoweit für den Einsatz in der Dusche nicht geeignet. In den übrigen Badezimmerbereichen ist das Risiko der in der Dusche aufgetretenen Verfärbungen aufgrund der wesentlich schwächeren Wasserbelastung als gering einzustufen. Es ist darauf hinzuweisen, dass der Einsatz derartiger Gesteine in Bädern durchaus üblich ist. Allerdings bedarf dies einer besonders sorgfältigen Planung und Beratung des Kunden. Die Kombination der Quarzitplatten mit den weißen keramischen Fliesen in der Dusche führt zu den beanstandeten Verfärbungen in den Übergangsbereichen. Bei einer Ausführung der Dusche ausschließlich mit Quarzitplatten würden die Verfärbungen der Fugen kaum auffallen.

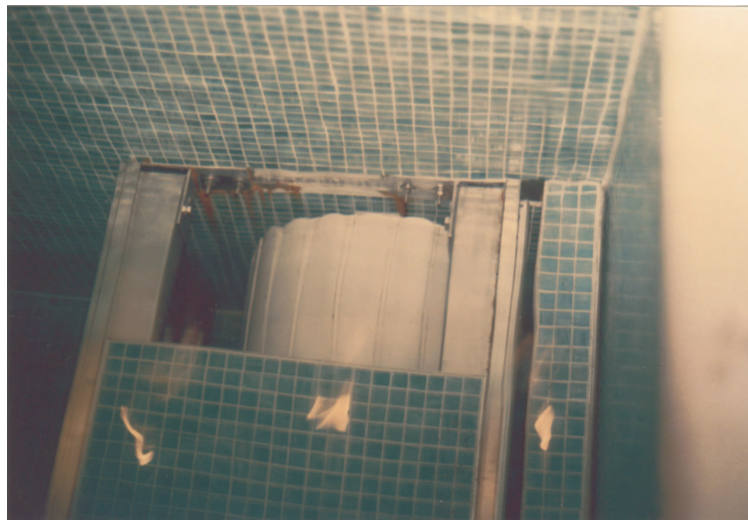
Das Abdeckrollo im Becken ist mit einem unter dem Wasserspiegel liegenden Rollokasten ausgestattet. Nach dem Öffnen des Rollokastens wurden an beiden Seiten des Beckens starke Rostablagerungen im Bereich der Rollokastenbefestigung sichtbar. Die braunen Rostablagerungen verteilen sich von dort über den Beckenboden. Auf dem hinteren Ablagewinkel des Rollokastens befanden sich ebenfalls starke Rostablagerungen, welche offensichtlich durch eingetragene eisenhaltige Verunreinigungen entstanden sind.

Bild 2.5.1: Starke Rostbildung im Bereich der Rollokastenbefestigung

Bei den braunen Ablagerungen aus dem Bereich des Rollokastens handelt es sich um rostende Eisenverbindungen. Mit dem Elektronenrastermikroskop wurden Oxidationsprodukte der Metalle Eisen, Nickel und Chrom festgestellt. Die Verteilung der Metalle entspricht etwa der Zusammensetzung eines Chrom-Nickel-Stahls.

Anhand der analytischen Untersuchungen und der geometrischen Verteilung am Beckenboden ist zu schließen, dass die braunen Ablagerungen aus Korrosionsprodukten nicht ausreichend rostbeständiger Einbauteile und Befestigungselemente des unter dem Wasserspiegel liegenden Rollokastens stammten. Die Untersuchungen ergaben keine Hinweise auf eine verstärkte Bildung von Mikroorganismen am Beckenboden.

Aufgrund des hohen Chlorangriffes dürfen in Schwimmbadbereichen mit chlorbasierter Wasseraufbereitung ausschließlich hierfür geeignete und zugelassene Edelstähle verwendet werden. Für den Einsatz von Naturwerksteinen im Schwimmbecken ist hieraus leicht abzuleiten, dass jeder eisenhaltige Naturstein ein potentielles Risiko für Aurostungen in sich birgt. Auch vermeintlich unverwüstliche Hartgesteine wie Granite und Gneise sind hiervor nicht gefeit. Die allgegenwärtigen Erzanteile in diesen Gesteinen bestehen nicht aus Edelstählen. Eine Prüfung vorgesehener Steine auf ihre Neigung zum Rosten unter Chloratmosphäre sollte daher vor dem Einsatz durchgeführt werden. Es ist sicherlich immer angezeigt den Auftraggeber auf mögliche Verfärbungen und Ausrostungen beim Einsatz von Naturstein im Schwimmbecken hinzuweisen, da eine diesbezügliche Vorhersage nicht mit völliger Sicherheit möglich ist.
