Beläge aus Naturwerkstein auf Betonfertigteiltreppen

Thomas Grunenberg

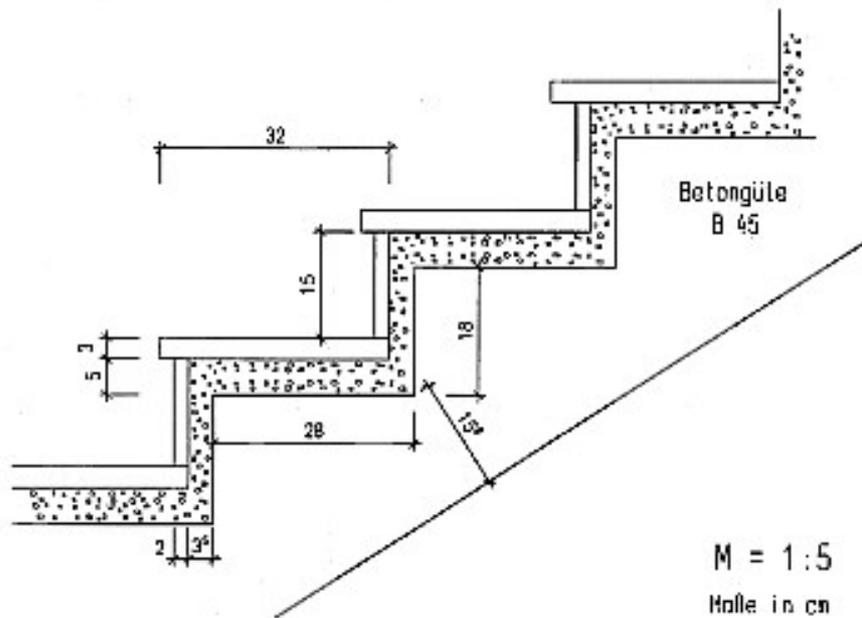
Im vorliegenden Fall wurde bei Mörtelbettdicken von 25 – 50 mm durchwegs ein Mörtel mit der Korngröße 0 - 4 mm eingebaut. Dies entspricht somit nicht den allgemein anerkannten Regeln der Technik. Der Belagsaufbau im zugrunde gelegten Schadensfall stellte sich wie nachfolgend abgebildet dar (Abb. 1).

Abbildung 1: Ungeeigneter schematischer Aufbau einer „schlanken“ Betonfertigteiltreppe mit Belag aus Naturwerkstein auf einem Mörtelbett bis 5 cm Dicke.

Im vorliegenden Fall wurde die mittlere Mörtelschicht zur Auffüllung zu trocken eingebaut, um bei den vorhandenen Mörteldicken von bis zu 50 mm und einer Korngröße von 0 – 4 mm des verwendeten Verlegemörtels die erforderliche Steifigkeit im Aufbau zu erreichen. Bei Verwendung eines Mörtels mit der Korngröße 0 – 8 mm hätte aufgrund der besseren Stützwirkung der größeren Körner die notwendige Steifigkeit auch bei der Zugabe von ausreichend Anmachwasser erzielt werden können.
