Wandbekleidungen im Innen- und Außenbereich:

Schadensbilder vermeiden

Thomas Grunenberg ■ Schäden an Natursteinfassaden sind teuer und schlecht fürs Image. Beachten Sie daher die Vorschriften und bilden Sie sich kontinuierlich fort! Dieser Artikel soll Ihnen dabei helfen, Fehlerquellen zu erkennen und Schäden zu vermeiden.

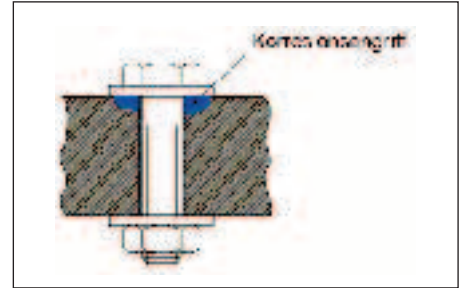
Bild 2: Spaltkorrosion an einer Schraubenverbindung.

Spaltkorrosion wird hingegen durch unterschiedliche Sauerstoffkonzentrationen hervorgerufen, wie sie in engen Spalten

ten, z. B. an Schraubenverbindungen oder Schweißverbindungen vorliegen. Die Abtragung erfolgt mulden- oder flächenförmig. Da Spaltkorrosion nicht ohne weiteres ersichtlich ist, gehört sie zu den gefährlichen Korrosionsarten. Sie lässt sich aber konstruktiv umgehen.

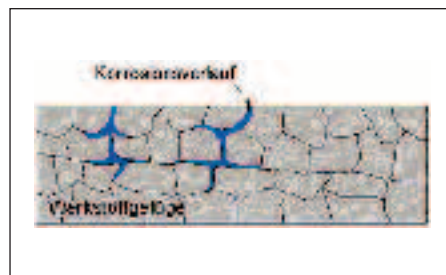
Bild 1: Interkristalline Korrosion (Kornzerfall).

Bei der **interkristallinen Korrosion** werden die korngrenznahen Bereiche des Materials angegriffen [3]. Dieser Angriff beeinträchtigt den Zusammenhalt im Gefüge – der Werkstoff wird geschwächt. Die interkristalline Korrosion ist eine Art der Spannungsrisskorrosion. Sie entsteht, wenn der Gefügebau inhomogen, also nicht einheitlich ist. Sinkt z. B. durch Karbidbildung der Chromgehalt eines nichtrostenden Stahls unter die Resistenzgrenze von 12% (Chromverarmung), liegt ein zweites Gefüge vor; es

kommt zur interkristallinen Korrosion entlang der Korngrenzen des Mischkristalls [4]. Mit Titan stabilisierte Stähle weisen eine erhöhte Beständigkeit gegen interkristalline Korrosion auf.

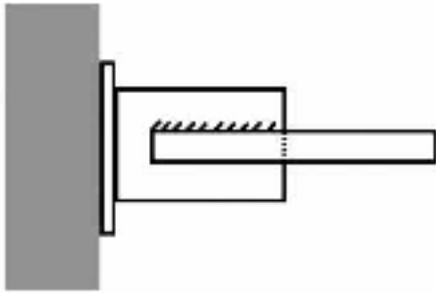
Bild 3: Anschweißanker mit oben liegender Schweißnaht zur Anschweißplatte.

Die beispielhafte Darstellung eines Anschweißankers für Fassadenplatten und einer Versetzreihenfolge von unten nach oben zeigt, dass ein umlaufendes Schweißen an der Baustelle nicht möglich ist. Die geplanten Schweißnähte werden in der Regel statisch nachgewiesen, korrosionstechnisch bedarf es jedoch der Erfahrung des ausführenden Betriebs, um auch in diesem Punkt eine ausreichende Sicherheit zu gewährleisten.

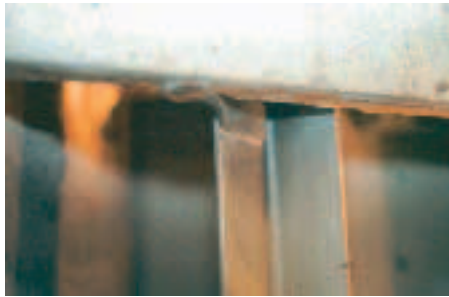
Werden die offenen Fugen derartiger Konstruktionen nicht durch geeignete Dichtungsmassen geschlossen oder umlaufend überschweißt, besteht ein erhöhtes Risiko der Spaltkorrosion. Die Stahloberflächen sind durch die Hitzebehandlung beim Schweißen sensibilisiert und nicht nachbehandelt, da sie unzugänglich sind. In den engen Spalten kann sich Kondenswasser bilden, das nicht abfließt, sondern kapillar gehalten wird.

Bild 4: Bauseits angeschweißter Halteanker mit offener Fuge.

Da das Verschließen der offenen Fugen im Bereich von Anschweißankern durch Überschweißen oder Versiegeln mit entsprechenden Dichtungsmassen an der Baustelle oft problematisch ist, muss diesen Details bereits bei der Planung besondere Aufmerksamkeit geschenkt werden. Nur so kann man spätere Reklamationen oder Schäden durch Korrosion vermeiden.

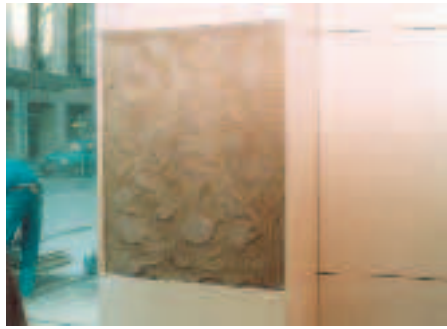
auf den verwendeten Klebemörtel wirken, kann es bei dieser Art der Befestigung zur spontanen Ablösung der Natursteinplatten kommen. Die Verkehrssicherheit der betroffenen Gebäude ist damit nicht zu gewährleisten. Das Abstürzen großformatiger Natursteinplatten stellt sowohl während des Bauens als auch bei der Nutzung der Gebäude eine Gefahr für Leib und Leben dar, siehe Bild 5. Noch während der Ausführung hat sich die gut 25 kg schwere Natursteinplatte vom Untergrund gelöst. Außenwandbekleidungen dürfen gemäß DIN 18515 nur bis zu einer Größe von 0,12 m² angemörtelt werden; größerformatige Platten sind gemäß DIN 18516 mechanisch zu verankern. Die Befestigung von Innenwandbekleidungen ist hingegen nicht durch entsprechende

Bild 5: Klebevermörtelungen sind gefährlich: Die großformatige Natursteinplatte ist abgefallen.

Normen geregelt. Es existieren jedoch keine verlässlichen Erfahrungen über die Standsicherheit angemörtelter großformatiger Natursteinplatten. Ein spontanes Ablösen vom Untergrund kann nicht ausgeschlossen werden, und auch das Verhalten im Brandfall ist nicht nachgewiesen. In den Bautechnischen Informationen des Deutschen Naturwerksteinverbandes [6] findet sich daher der ausdrückliche Hinweis darauf, dass angemörtelte Natursteinplatten zusätzlich durch metallische Anker gesichert werden sollten.

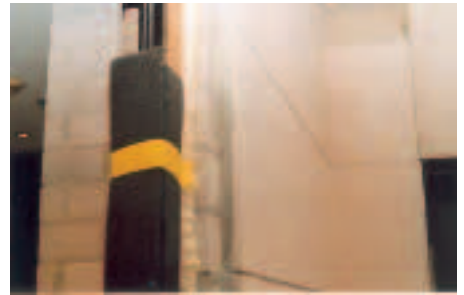
Bild 6: Angemörtelte großformatige Natursteinplatten ohne zusätzliche Verankerung in der hochwertigen Eingangslobby eines Bürogebäudes.

Für angemörtelte Bekleidungen bis zu einer Plattengröße von 0,12 m² sollte zusätzlich ein entsprechender Nachweis der eingesetzten Klebemörtel einschließlich Gewährleistungszusage des Herstellers eingeholt werden.

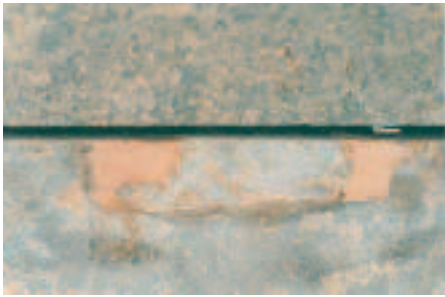
Bild 7: Unzulässig sind solche mit Epoxidharz geflickten Ankerausbrüche. Die Standsicherheit der Natursteinplatte lässt sich auf diese Weise nicht wieder herstellen!

Gekittete Ausbrüche im Bereich der Plattenanker sowie mit Klebstoffen angestückelte Platten sind gemäß DIN 18516, Teil 1 »Außenwandbekleidungen«, nicht zulässig, da alle Verbindungs- und Befestigungselemente stets mit metallischen Mitteln auszuführen sind. Die Standsicherheit derartiger Platten ist nicht gewährleistet, die Ausführung ist als handwerklich nicht ordnungsgemäß zu werten. Natursteinplatten mit solchen Fehlern sind grundsätzlich auszuwechseln.

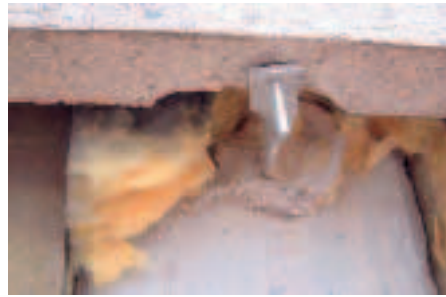
Bild 8: Besonders gefährlich sind Ankerausbrüche zur Rückseite der Natursteinplatte.

Besonders gefährlich sind Ankerausbrüche zur Plattenrückseite. In diesen Fällen besteht keinerlei Halt der Platten gegen Windsog. Derartige Platten können ohne »Vorankündigung« spontan abstürzen.

Im Fall des in Bild 8 dargestellten Ankerausbruchs handelt es sich um einen beim Platteneinbau systematisch erzeugten Mangel. Die Drehung im Ankersteg befindet sich zu nahe am Ankerdorn, weshalb die Natursteinplatten nicht fachgerecht montiert werden konnten. Kurzerhand hat man sich bei der Bauaus-

führung daher entschlossen die Dicke der Natursteinplatten im Bereich der Dornlöcher durch einen Hammerschlag zu verringern. Die Fassade mit einer Fläche von mehreren tausend Quadratmetern musste komplett abgebaut werden. Die Schadensursache ist in diesem Fall schon bei der Planung zu suchen. Dieser Schaden in Millionenhöhe hätte durch die Nachbestellung passender Anker, also mit verhältnismäßig geringem Aufwand, vermieden werden können. <
