Verlegung von Bodenbelägen aus Naturwerkstein (Teil 2):

# Ablösungen im Außenbereich

## Ablösungsschäden an einem Außenbelag aus Kunststein

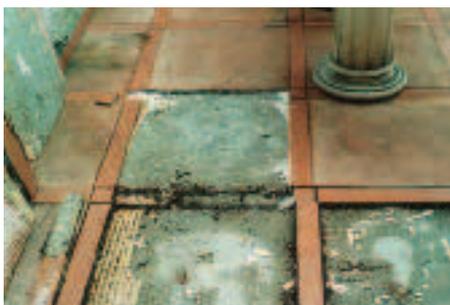
Ein Plattenbelag aus Kunststein mit einer Bindung aus Polyesterharz auf einer ca. 50 m<sup>2</sup> großen Südterrasse zeigte nach einem Jahr Plattenablösungen im gesamten Bereich. In der Mitte der Terrasse wurde auf dem Belag ein Gefälle von etwa 3 % festgestellt. Im östlichen Bereich der Terrasse vor dem Wohnzimmer wurde auf dem Betonuntergrund ein Gefälle von 1 % gemessen. Durch Abklopfen stellte man fest, dass etwa 70 % des Belags Hohllagen aufweisen bzw. bereits gänzlich abgelöst sind (Bild 1). Der gesamte Belag weist Verwölbungen, Überzähne und Fugenausbrüche auf. Die Verwölbung der großformatigen Platten beträgt etwa 1 mm, die der schmalen Streifen bis zu 4 mm, jeweils gemessen mit dem Messkeil.

Die Platten wurden mit einem weißen zementären Klebemörtel verlegt. Im Bereich der abgelösten Platten ist zu erkennen, dass die Verlegung nicht vollflächig erfolgt ist. An den Plattenrückseiten sind deutlich die Stege der verwendeten Zahnkelle zu erkennen, ebenso an den Klebemörtelresten, die auf der Betonplatte haften geblieben sind. Stellenweise erfolgte der Bruch im Belagsaufbau in der obersten Schicht des Untergrundes. An

**Bild 1:** Abgelöster Plattenbelag aus Kunstwerkstein auf einer Südterrasse

einigen Stellen weist die Betonplatte eine elastische Beschichtung mit Netzgewebe auf. Von einer vollflächigen Abdichtung der Betonoberfläche kann jedoch nicht die Rede sein. Bei der Kratzprüfung an der Oberfläche der Betonplatte wurde ein leichtes Absanden festgestellt.

Die Ablösungen, Hohllagen und Aufwölbungen lassen sich auf mehrere, sich gegenseitig unterstützende Prozesse zurückführen. Die zur Ausführung gekommenen Kunststeinplatten weisen laut Herstellerangaben einen thermischen Ausdehnungskoeffizienten auf, der dem 2,5-fachen Ausdehnungskoeffizienten des Betonuntergrunds entspricht. Geht man im günstigsten Fall von einer Einbautemperatur des Belages von 10° C und einer Aufheizung durch die Sonneneinstrahlung im Sommer von 40° C aus, so ergeben sich bei den vorhandenen Plattenabmessungen rechnerisch Schubspannungen in der Grenzschicht zwischen Bodenplatten und Betonuntergrund die über 5 N/mm<sup>2</sup> liegen. Übliche, für die Verlegung von Bodenplatten im Außenbereich eingesetzte hydraulisch abbindende (zementäre) Klebemörtel, einschließlich der sogenannten Flexmörtel, sind nicht dazu geeignet, derartige Spannungen abzubauen. Es kommt daher unvermeidbar zu einem Bruch an der Grenzfläche Klebemörtel-Bodenplatte, Klebemörtel-Untergrund, oder innerhalb der Klebemörtelschicht. Die großen Plattenformate von 60 x 60 cm und 60 x 10 cm auf der Terrasse und bis zu 160 x 30 cm auf der Treppe haben den Schadensverlauf negativ beeinflusst. Günstiger wären kleinere Formate bis 30 cm x 30 cm gewesen. Es ist bekannt, dass mit Polyesterharz gebundene Werksteine bei Kontakt mit Wasser quellen und zu Aufwölbungen neigen. Durch das alkalische Milieu des verwendeten Klebemörtels wird diese Reaktion verstärkt. Eigene Versuche an einer übergebenen Platte (Abmessung 60 x 60 cm) haben diese Erfahrung bestätigt und Aufwölbungen von 1 mm bei Lagerung auf einem handelsüblichen Flexmörtel ergeben. Durch diese Aufwölbungen und Ausdehnungen der Bodenplatten entstehen ebenfalls Spannungen, die vom Klebemörtel nicht abgebaut werden und zu den angetroffenen Schäden führen. Von der Herstellerfirma der Bodenplatten wird aus diesem Grund für stark belastete Bereiche der Einsatz von Kunstharzklebern empfohlen. Aus den genannten Gründen ergibt sich zwangsläufig der Schluss, dass kunstharzgebundene Bodenplatten nicht für die Verlegung mit Klebemörteln im Außenbereich geeignet sind.

flächig bedeutet auch unter praxisüblichen Bedingungen eine Benetzung von mindestens 80 bis 90 % des Belagsmaterials und des Untergrundes mit dem verwendeten Klebemörtel. Bei den aufgenommenen Bodenplatten auf der Terrasse konnte eine Benetzung von 50 bis 60 % festgestellt werden. Dies ist für Beläge im Außenbereich nicht ausreichend. In den verbleibenden Hohlräumen hatten Wasser und der Frost eine große Angriffsfläche. Bei Belastung versagt der Haftverbund an seiner schwächsten Stelle, das heißt, es kommt zum Bruch in der Kontaktschicht Kleber-Kunststeinplatte oder Kleber-Betonuntergrund. Im Bereich der Treppe von der Terrasse zum Garten ist eine vergleichsweise vollflächige Bettung vorhanden. Der zur Ablösung der Trittstufen führende Bruch erfolgt großenteils in der Kleberschicht; stellenweise löste sich auch der Klebemörtel vom Waschbeton. Die Setzstufen lösen sich dagegen mit der Kleberschicht glatt vom Untergrund aus Waschbeton.

An den aufgenommenen Terrassenplatten haftete stellenweise eine nicht näher bestimmte elastische Beschichtung auf dem Betonuntergrund. Bei der Kratzprüfung sandete die Betonoberfläche leicht ab. Aus beiden Tatsachen ist zu schließen, dass nach dem Entfernen des alten Fliesenbelages keine ausreichende Untergrundvorbehandlung vorgenommen worden ist. Eine bloße Grundierung des Untergrundes erfüllt diesen Zweck nicht. In den Bereichen, in denen der Untergrund unzulänglich vorbereitet worden war, löste sich der Belag in der obersten, nicht ausreichend festen Schicht des Betonuntergrundes.

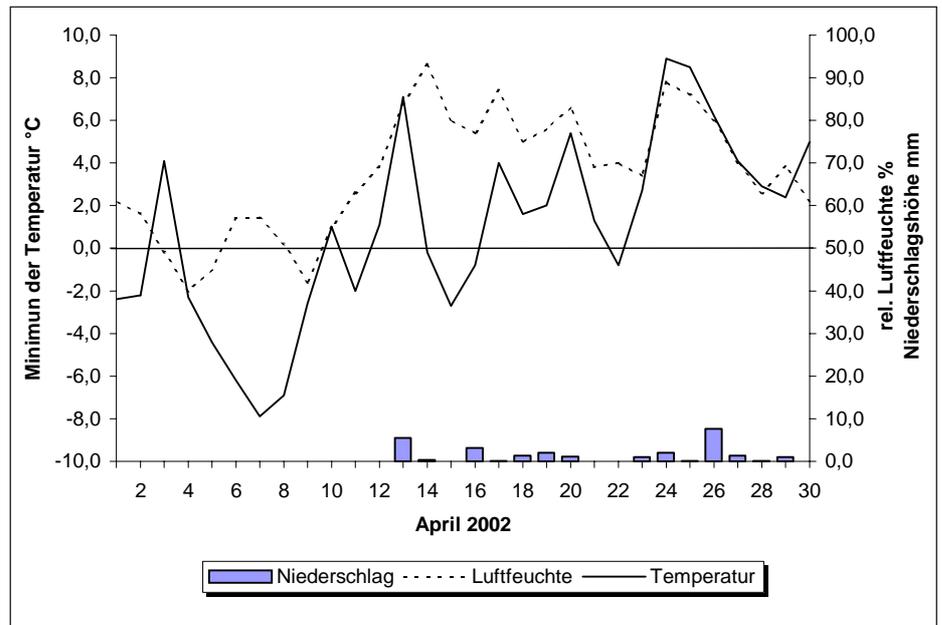
Bild 2: Wetterdaten des deutschen Wetterdienstes für Nürnberg für April 2002.

Nach den a. a. R. T. sind Arbeiten mit Werksteinen oder Fliesen und Platten im Außenbereich nur bei Temperaturen über 5° C zulässig. Regenfälle können sich ebenfalls negativ auf die Hydratation des Klebemörtels auswirken. Anhand der Wetterdaten des Deutschen Wetterdienstes kann eine negative Beeinträchtigung der ausgeführten Arbeiten durch Witterungseinflüsse nicht ausgeschlossen werden (Bild 2). ◁

Nach Angabe der Beteiligten wurden die Bodenplatten ab März 2002 verlegt. Aus dem angeforderten Bautagebuch (Regie-zettel) war ersichtlich, dass die Belagsarbeiten im Zeitraum vom 16. bis 26. April 2002 durchgeführt wurden. Zur Beurteilung der Witterungseinflüsse auf den Schadensverlauf wurden die offiziellen Daten des deutschen Wetterdienstes herangezogen. Ausweislich der Messergebnisse für die Monate März und April 2002 einer Süddeutschen Großstadt war eine Ausführung von Fliesen und Plattenarbeiten im Außenbereich im März aufgrund von zu niedrigen Temperaturen oder Regenfällen praktisch nicht möglich. Auch im April war die Verlegung von Platten im Mörtelbett mit Risiken behaftet – in der ersten Monatshälfte aufgrund von Frosteinbrüchen und in der zweiten aufgrund von regelmäßigen Regenfällen. Da der Bruch im Belagsaufbau teilweise im Klebemörtel erfolgte und wasserlösliche gipshaltige Bestandteile im Klebemörtel nicht ausgeschlossen werden konnten, wurde zur Beurteilung des Klebemörtels an entnommenen Mörtelproben der Sulfatanteil bestimmt. Die Ergebnisse zeigen keinen auffälligen Sulfatgehalt.
