8 Verschiedene Ursachen von Verfärbungen bei Naturwerksteinen

Thomas Grunenberg

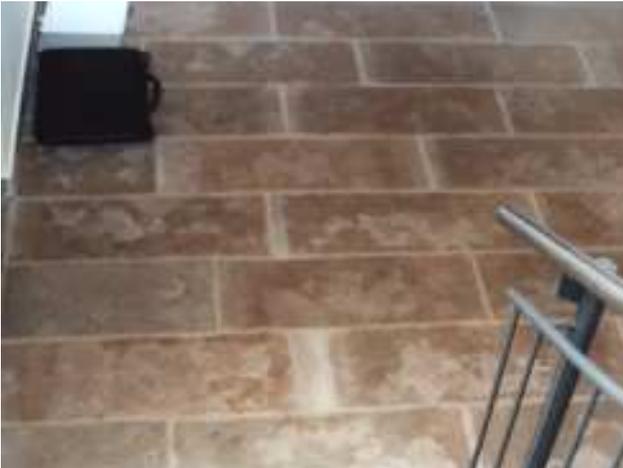
Abb. 4

Abbildung 4: Verfärbter Bodenbelag Jura Grau

Diese organischen Stoffe können bei der Verlegung bestimmter Kalksteinsorten zu Verfärbungen führen. In den Abbildungen auf Farbtafel 1 sind besonders starke Verfärbungen im Vergleich zum nicht beeinträchtigten Material dargestellt (Abb. 4-6). Als verfärbender Stoff wirkt das aus Huminsäuren und Harzen bestehende Bitumen (Abb. 7). Huminsäuren werden durch das alkalische Anmachwasser des Verlegemörtels braun gefärbt und in relativ gut lösliche und somit transportierfähige Verbindungen umgewandelt [2, 4]. Das organische Material feinkörniger Kalksteine besteht zu 80-99 Prozent aus Substanzen, die in organischen Lösungsmitteln oder verdünnter Natronlauge unlöslich sind. Nur 1-20 Prozent bestehen aus löslichem Bitumen. Messungen der organischen Spurenelemente an Kalksteinen geben eine Vorstellung davon, welche geringen Mengen zu gravierenden Verfärbungen führen können (Abb. 2).

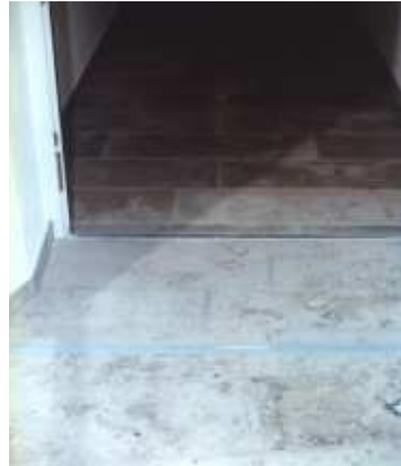
Abb. 5

Abbildung 5: Kalkstein Jura Grau in Originalfarbe

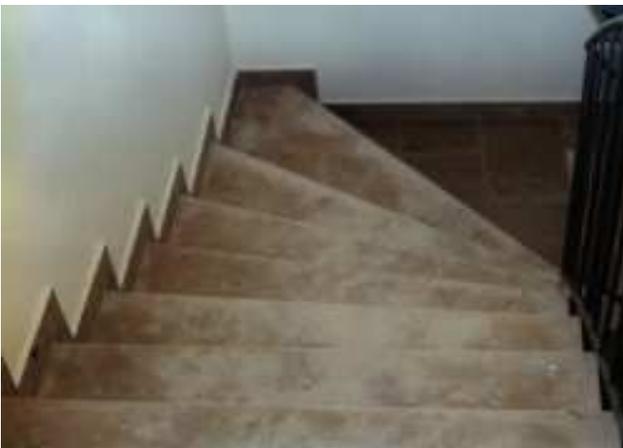
Abb. 6

Abbildung 6: Verfärbter Treppenbelag Jura Grau

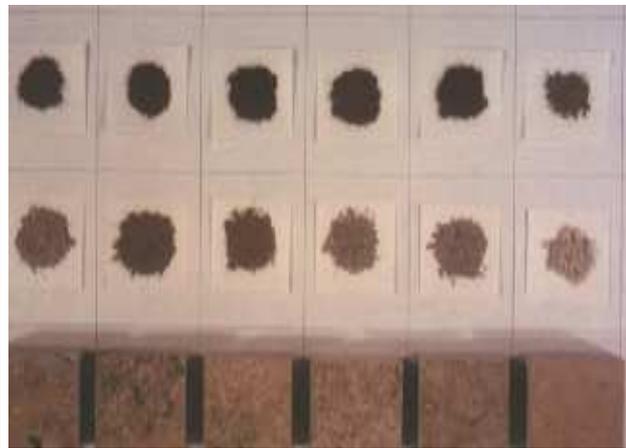
Abb. 7

Abbildung 7: Säureunlöslicher Rückstand in Kalksteinen,

Feinfraktion oben, Grobfraktion Mitte, Gestein unten

Ein farblicher Vergleich des säureunlöslichen Rückstandes von Kalksteinen mit der entsprechenden Naturwerksteinplatte zeigt, dass die gröberen Bestandteile (Quarz, Feldspat, Eisenverbindungen) hierbei maßgeblich für die Farbe des Gesamtgesteins sind. Die Feinfraktion des säureunlöslichen Rückstandes weist einen gleichbleibenden dunklen Farbton auf und wirkt sich dadurch auf die Helligkeit dieser Gesteine aus. Ein Teil dieser dunklen Bestandteile besteht aus organischen Substanzen (Abb. 1, 7).

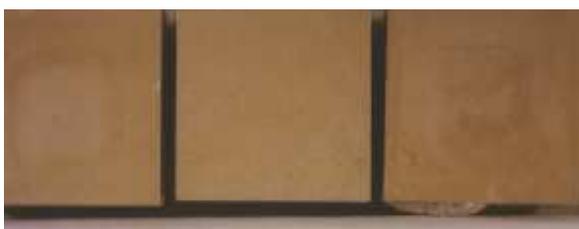
Abb. 8

Abbildung 8: Solnhofer Platten links in Trasszement, rechts in Portlandzement verlegt

Ein Ansatz Verfärbungen von Naturwerksteinplatten zu verhindern ist die Verwendung von Trasszement mit besonders hohem Gehalt an kalkbindender Kieselsäure. Dadurch wird der Gehalt an Calciumhydroxid im Mörtel gesenkt und das Entstehen von Verfärbungen verringert. Durch den Einsatz von Trasszement sind Verfärbungen jedoch nicht grundsätzlich auszuschließen, im besonderen bei unsachgemäßer Verarbeitung wie zu schnellem Verfugen der Beläge oder zu hohem W/Z-Wert von Dickbett oder Haftschlämme.

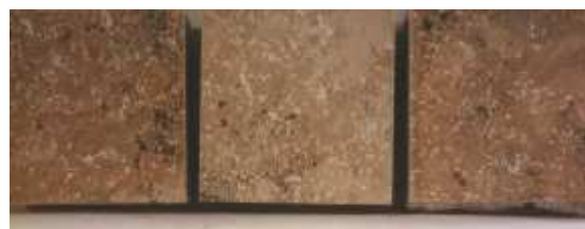
Abb. 9

Abbildung 9: Jura Gelb links in Trasszement, rechts in Portlandzement verlegt

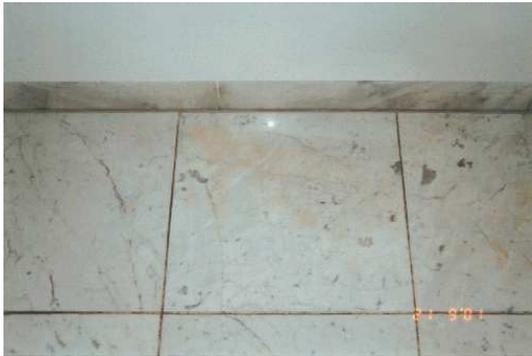
Abb. 10

Organische Bestandteile, wie sie in den sedimentären Kalksteinen und Sandsteinen vorkommen (Abb. 4-9), sind im echten Marmor nicht enthalten. Bei der Entstehung des Marmors durch Metamorphose, das heißt bei Temperaturen von mehr als 350° C und erhöhtem Druck, wird sämtliche organische Substanz in reinen Graphit überführt. Dieser Graphit ist verantwortlich für die grauen bis schwarzen Adern im Marmor. Graphit ist unlöslich und kann daher nicht zu Verfärbungen führen. Verfärbungen durch gesteins-eigene Substanzen bei echten Marmoren können daher nur auf das Vorhandensein anorganischer Metallverbindungen zurückgeführt werden. Größte Bedeutung ist hierbei dem Eisen zuzuschreiben. Die Oxidation von Eisen spielt hierbei die wichtigste Rolle. Durch das alkalische Milieu, wie es der Verlegemörtel hervorruft, wird dieser Vorgang begünstigt. Fein verteilte Einlagerungen von Eisenverbindungen sind aufgrund ihrer größeren Angriffsfläche diesen Vorgängen stärker ausgesetzt als grobkörnige Einschlüsse. Die hierbei hervorgerufenen Verfärbungen sind gemeinhin als Rost bekannt (Abb. 10). Durch die Reinigung mit säurehaltigen Rostumwandlern wird die Oberfläche des Marmors angeätzt.

- Abbildung 10: Bräunliche Verfärbungen in echtem Marmor, hervorgerufen durch feinverteilte Eisenverbindungen im Gestein. Die alkalische Reaktion mit dem Anmachwasser des Verlegemörtels führt zum Rosten der Eisenverbindungen.
- Abbildung 11: Die Oberfläche des Gabbros Impala Nero wurde bei dem Versuch die Rutschsicherheit nachträglich durch Säurebehandlung zu erhöhen verätzt.
- Abbildung 12: Irreversible Verfärbung eines Bodenbelages aus Kashmir White durch Wassereintrich
- Abbildung 13: dito
- Abbildung 14: Dauerfeuchter Belag aus Granit auf Terrasse.
- Abbildung 15: Geöffneter Terrassenbelag, als Haftbrücke zwischen Naturwerksteinplatte und Dickbett eingesetzter „flexibler“ Dünnbettmörtel ist zersetzt.
- Abbildung 16: Verfärbte Sockelplatten an hinterlüfteter Außenwandbekleidung durch Einbinden der Sockelplatten in das anstehende Gelände.
- Abbildung 17: dito

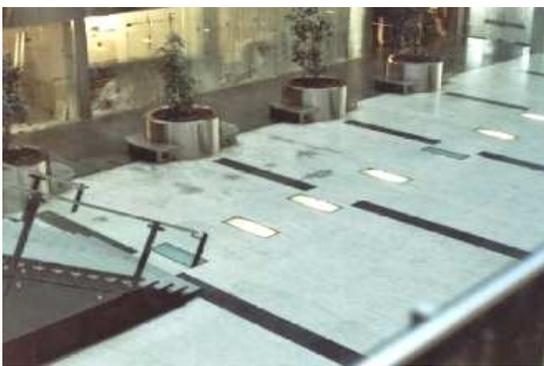
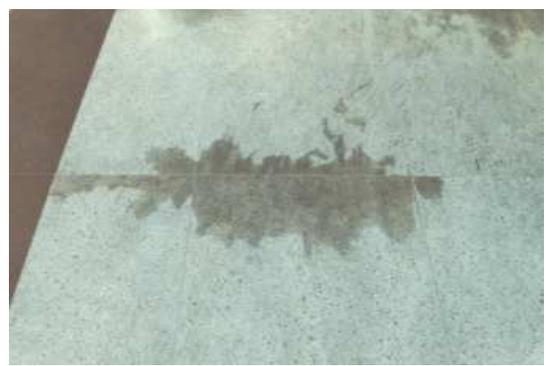
Alleine durch die Anwesenheit von Wasser kann es zu nachhaltigen und irreversiblen Verfärbungen in Belägen aus Naturwerkstein kommen wie die nachfolgenden Beispiele zeigen. In einem Bank- und Geschäftshaus wurde im Atrium ein Bodenbelag aus Kashmir White verlegt und war zunächst in einwandfreiem Zustand. Wenige Wochen nach Bezug des Hauses kam es zu einem Wasserschaden durch auslaufende Bepflanzungsanlagen (Abb. 12, 13). Durch das in den Bodenaufbau eingedrungene Wasser kam es zu stellenweise dunklen Verfärbungen des Naturwerksteines. Diese Verfärbungen waren auch nach einem Zeitraum von sechs Monaten unverändert vorhanden. Versuche die Flecken durch Trocknen oder Schleifen zu entfernen blieben erfolglos. Ursächlich für die Verfärbungen waren Salze, welche durch das eingedrungene Wasser aus dem Belagsaufbau gelöst wurden und in der

oberflächennahen Zone des Naturwerksteines wieder auskristallisierten. Der Belag konnte nur durch Austausch der betroffenen Platten saniert werden.

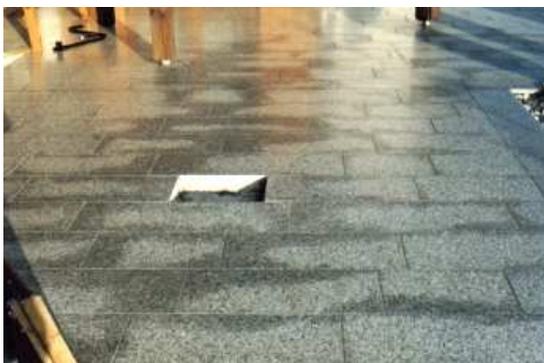
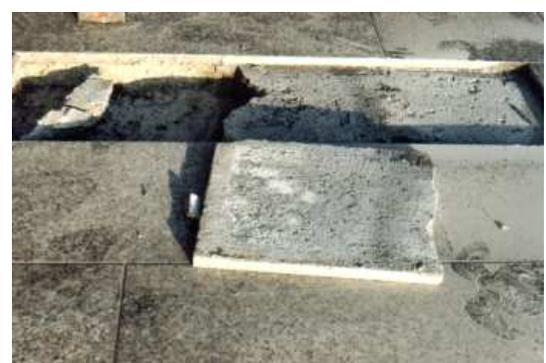
Ähnliche Schäden durch Verfärbungen können bei Terrassen auftreten, die mit Naturwerksteinen belegt werden. Ein Beispiel einer südwestlich ausgerichteten Terrasse wird hier dargestellt (Abb. 14, 15). Kein Terrassenbelag aus Natursteinplatten ist wasserdicht. Regenwasser dringt regelmäßig durch die Fugen sowie durch den Stein in die Konstruktion. Ebenso bildet sich Tauwasser in den Poren des Verlegemörtels und in unvermeidbaren Poren an der Grenzfläche Naturstein/Mörtel. Der ständige Wechsel von Wassereintrag in den Aufbau sowie das anschließende Verdunsten der Feuchtigkeit an der Belagsoberfläche führt zu einer permanenten Feuchtebelastung des Verlegemörtels. Besonders stark tritt dies an stark bewitterten südwestlich orientierten Flächen auf. Dieser Effekt führt dazu, dass der Verlegemörtel ständig ausgelaugt wird. Im vorliegenden Fall führte dies offensichtlich zu einem Versagen des als Haftbrücke eingesetzten Dünnbettmörtels und als Folge hiervon zu den festgestellten Hohlstellen. In überdachten Bereichen sowie an nördlich und östlich ausgerichteten Belagsflächen war dies nicht der Fall.

Gelöste Salze werden in die Fugen und den Naturstein transportiert und kristallisieren dort wieder aus, was bereits zu Verfärbungen führen kann (siehe oben). Da Salze wasseranziehend sind, trocknen die betroffenen Stellen auch bei langanhaltenden Trockenperioden nicht mehr ab was die Verfärbungserscheinungen zusätzlich verstärkt. Der Terrassenbelag musste komplett erneuert werden.

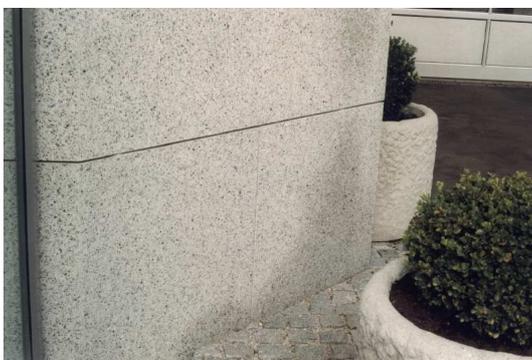
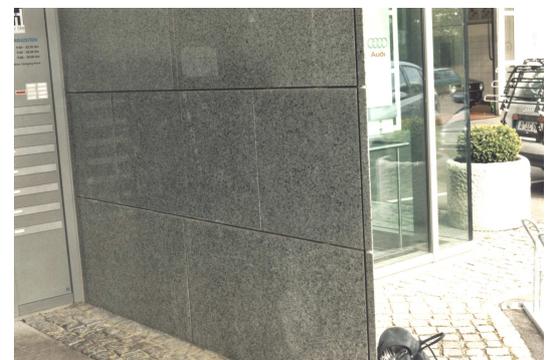
Dass diese Art von Verfärbungen keineswegs auf Bodenbeläge beschränkt ist, soll am Beispiel einer hinterlüfteten Außenwandbekleidung aus Granit dargestellt werden (Abb. 16, 17). Im Sockelbereich der Fassade waren die Granitplatten zum Schutz gegen Stoßlasten mit hintermörtelt, jedoch nicht wie richtig mit kapillarbrechendem Einkornmörtel sondern mit dem üblichen Baustellenmörtel. Ebenfalls entgegen den allgemein anerkannten Regeln der Technik wurden die Sockelplatten in das angrenzende Gelände eingebunden. Stetiges kapillares Saugen des Naturwerksteines und des Hinterfüllmörtels führte so zu einer Dauerdurchfeuchtung der unteren beiden Plattenreihen mit den entsprechenden Verfärbungen.
